# febi 108906, 185548, 194035

Mazda 2 2016-, 3 2014-2016, 6 2014-2016,  
CX-3 2016-, CX-5 2013-2016, CX-9 2016-

## Casquilho da Barra Estabilizadora

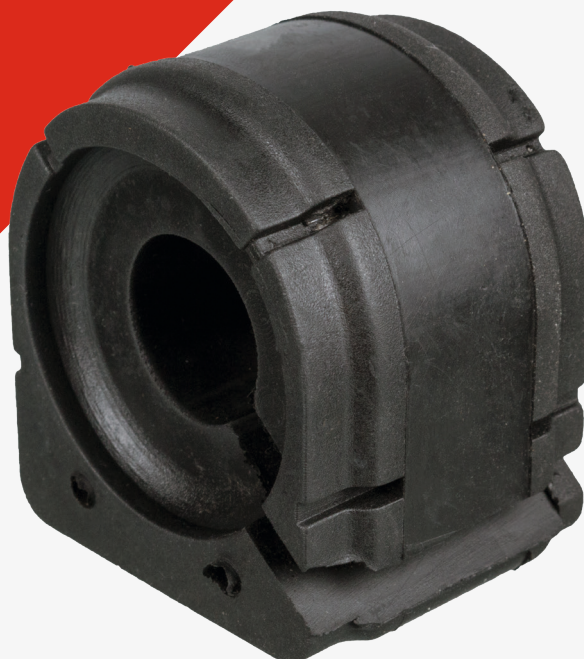
Ruído proveniente do sistema de suspensão ao circular em superfícies irregulares após a substituição ou lubrificação dos casquilhos da barra estabilizadora.

Os casquilhos dos veículos acima mencionados são do tipo de aperto, incorporados com o objetivo de prevenir ruídos. Se qualquer tipo de massa ou lubrificante for aplicado nos casquilhos durante a instalação, poderá causar ruído devido ao deslizamento dos casquilhos na barra estabilizadora.

Para evitar a ocorrência de ruído, nunca aplique qualquer tipo de massa ou lubrificante nos casquilhos da barra estabilizadora dianteira ou traseira.

Ao substituir, instale os casquilhos da barra estabilizadora apenas quando estiverem limpos e secos e não utilize nenhum lubrificante durante o processo de instalação.
