# febi 23826,

**100751, 102651, 171309,  
171156, 171340, 171389,  
178022, 100433, 100505**

## Anel ABS

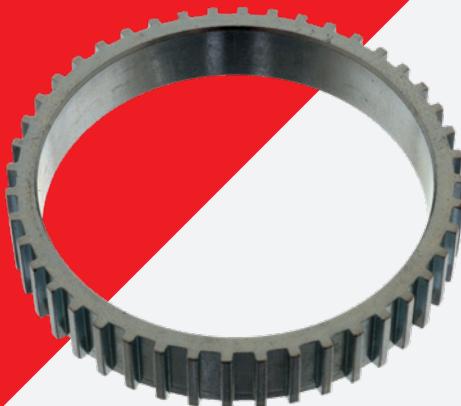
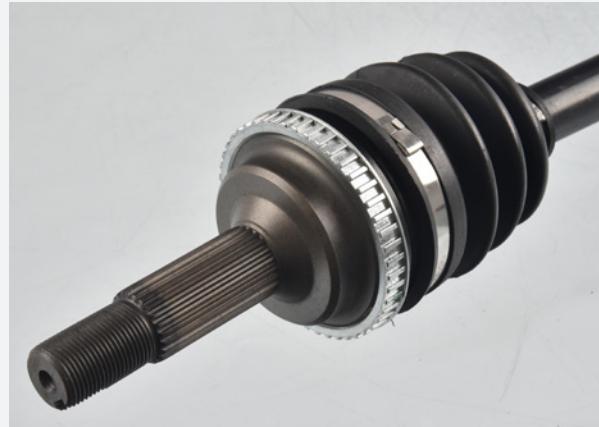
A luz de aviso do sistema de travagem antiderrapagem (ABS) está acesa, os códigos de avaria do sensor de velocidade das rodas estão presentes nas unidades de comando, há um ruído de "trituração" durante a condução, o pedal do travão está "a palpitar" em situação de travagem leve e o cruise control não está a funcionar corretamente..

Há acumulação excessiva de corrosão na junta homocinética da transmissão onde o anel ABS está localizado, fazendo com que o anel se parta. Alternativamente, o anel ABS está corroído ou danificado. Portanto, está a fornecer uma leitura incorreta da velocidade da roda.

Remova o eixo de transmissão afetado do veículo - bem como o sensor de velocidade ABS, se necessário.

Remova o anel ABS danificado ou corroído do eixo de transmissão "arrancando-o" com um cinzel ou chave de fendas velha, tendo cuidado para não danificar a superfície do eixo de transmissão.

Limpe a junta usando lã de aço ou lixa para remover toda a corrosão da superfície de contacto.

Aqueça o novo anel ABS para permitir que o metal se expanda e, de seguida, insira o novo anel ABS na junta, garantindo que esteja assente corretamente. Deixe arrefecer para que a fixação se torne permanente.

Inspecione o sensor ABS quanto a danos e substitua-o conforme necessário.

Volte a instalar o eixo de transmissão reparado no veículo e elimine quaisquer código de avaria causado pelo anel ABS defeituoso com equipamento de diagnóstico adequado.
