# febi 44493

Ford C-Max II, Focus III, Grand C-Max II,  
Transit II Connect

Motor: 1.0 EcoBoost

## Apoio de Motor

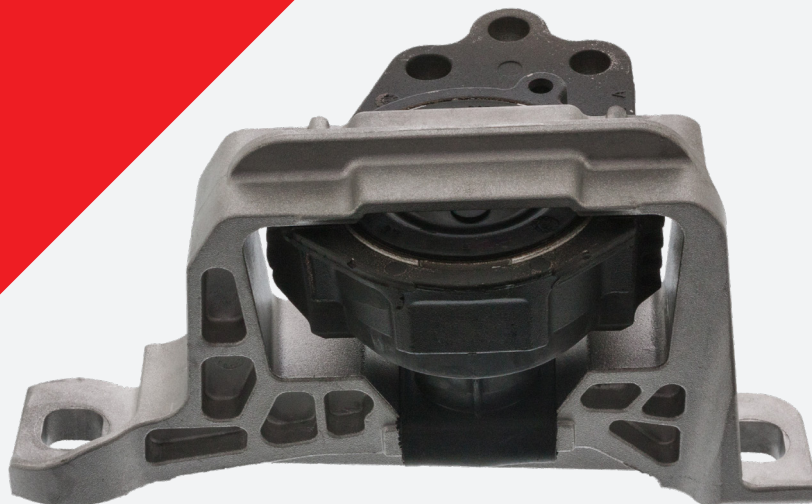
Quando o motor está em marcha lenta, é possível ouvir um ruído agudo, uma vibração e um zumbido dentro da cabine.

A exposição aos elementos e aos ciclos de calor e frio leva à degradação do componente de borracha deste suporte hidráulico do motor. Isto resulta na fuga do fluido hidráulico, causando movimento excessivo do apoio de motor.

Confirme se a vibração está a ser causada pelo apoio de motor. Isto pode ser feito aumentando a rotação do motor para ver se o ruído desaparece ou muda de tom.

Com a ajuda de um assistente, movimente o apoio aplicando pressão com uma alavanca e aplicando carga em várias áreas do apoio de motor. Se o ruído desaparecer ou se for possível ver óleo hidráulico a pingar, o apoio deve ser substituído.

Devido ao movimento excessivo causado por este apoio de motor com falha, pode causar tensão no apoio inferior de motor, levando-o a enfraquecer. A peça de substituição febi 45855 também está disponível, se necessário.

Portanto, recomenda-se que, ao diagnosticar os apoios motor, todos sejam verificados.
