MINI Cooper S und Cooper JCW (R52, R53)

## Entkoppelte Riemenscheibe für Kurbelwelle

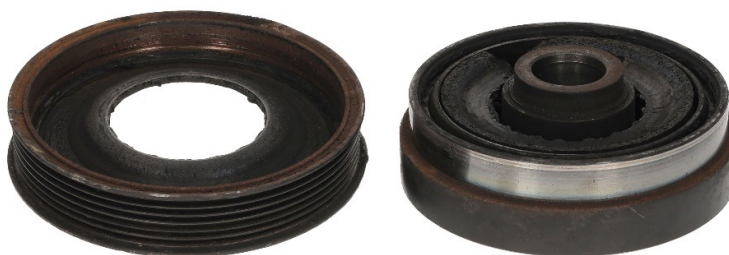
Abbildung 1

Die Gummiverbindung des Torsionsschwingungsdämpfers (Kurbelwellenriemenscheibe) hat sich so weitverschlechtert, dass sie versagt. Dadurch wird der Antrieb des Nebenriemens zum Generator, zur Klimaanlage und zum Kompressor unterbrochen. (Abb. 1)

Da der Keilrippenriemen nicht richtig läuft, wird der Kompressor nicht richtig angetrieben bzw. dreht sich nicht richtig. Daher erhält der Motor nicht das richtige Kraftstoff-Luft-Gemisch, wodurch der Fehlercode P1688 protokolliert wird, was bei der Diagnose dieses Fehlers irreführend sein kann.

Überprüfen Sie den Zustand des Nebenriemenantriebssystems, einschließlich Riemen, Spanner, aller Riemenscheiben und der Kurbelwellenriemenscheibe. Ersetzen Sie alle beschädigten und verschlissenen Teile nach Bedarf und löschen Sie alle Fehlercodes mit einem geeigneten Diagnosetester.
