## Tampa do reservatório de AdBlue®

### Problema

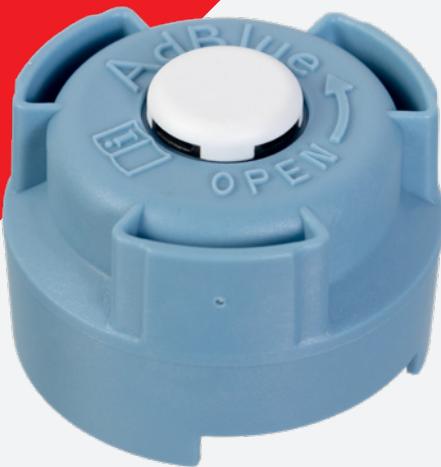
A luz avisadora da gestão do motor e a luz avisadora do aditivo ao combustível acendem-se - com uma mensagem de "avaria do motor" apresentada no painel de instrumentos quando o reservatório de AdBlue® está suficientemente cheio.

Isto pode indicar uma falha do reservatório de AdBlue® ou de um dos componentes instalados no seu interior, que não estão disponíveis em separado.

Antes de substituir o reservatório de AdBlue®, verifique o estado da tampa do reservatório, porque a válvula de ventilação no centro da tampa pode ficar presa devido a uma acumulação de cristais. Os cristais formam-se quando qualquer derrame ou salpicos de AdBlue® evaporam, deixando depósitos de cristais. Substitua a tampa pela febi 179553, reponha quaisquer códigos de avaria do módulo de comando, ligue o veículo e leve-o para um teste de estrada. Depois de efetuar um teste de estrada, volte a verificar o módulo de comando quanto a quaisquer códigos de avaria repetidos para garantir que o sistema AdBlue® está a funcionar corretamente.
