**Aplicações:** Ford B-Max 2012-17, Ecosport 2012-, Fiesta IV 2008-17, KA+ 16-

## Reservatório Líquido Refrigeração

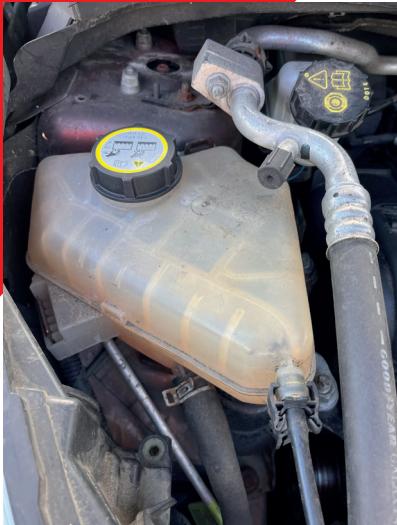
Figura 1

Devido ao stress térmico e aos ciclos de utilização do motor com mudanças drásticas de temperatura, o reservatório do líquido de refrigeração torna-se quebradiço e descolorado, levando ao aparecimento de fissuras no plástico, com fugas esporádicas de líquido de refrigeração. Em determinadas condições, isto pode resultar no facto de o líquido de refrigeração quente, sob pressão, ser derramado sobre o motor, encharcando os cabos de ignição e as velas de ignição com líquido de refrigeração. Isto leva a uma falha de ignição do motor.

Verificar o estado do reservatório do líquido de refrigeração. Caso esteja descolorado (Fig.1), significa que o plástico enfraqueceu ao longo do tempo e pode estar em risco de partir e resultar em fugas. Se for encontrado neste estado durante a manutenção de rotina, aconselha-se a sua substituição antes que ocorram problemas de fuga de líquido de refrigeração.

Para instalar um novo depósito do líquido de refrigeração, pode ser necessário, dependendo do modelo, remover o farol para facilitar o acesso. Retire todos os tubos, drene o excesso de líquido de refrigeração e, de seguida, liberte o reservatório dos suportes metálicos que o fixam à cava da roda.

Substituir pelo novo reservatório febi 188342 e pela tampa 105933, fixar na posição e voltar a colocar todos os tubos.
